VALENTINA SANTORO, *Il Santuario ellenistico romano di Agrigento: ragioni, principi e metodi per una proposta di anastilosi*

IL SANTUARIO ELLENISTICO ROMANO DI AGRIGENTO: RAGIONI, PRINCIPI E METODI PER UNA PROPOSTA DI ANASTILOSÌ

Keywords: Agrigentum, Roman sanctuary, restoration, anastylosis, reversibility

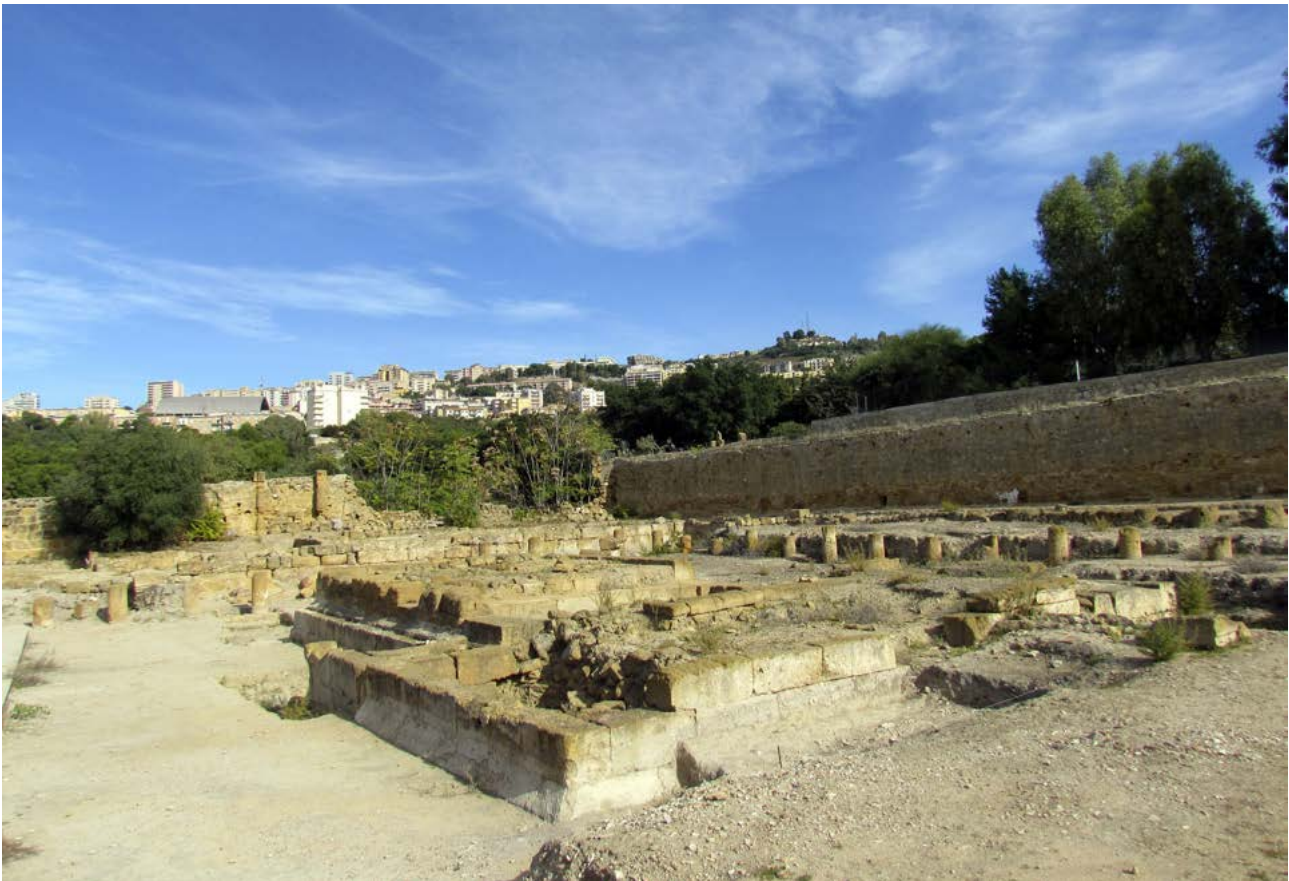
Fig. 1. Agrigento, complesso del santuario romano: veduta generale (foto F. Petruzzi).

Le ricerche del Dipartimento di Scienze dell'Ingegneria Civile e dell'Architettura (DICAR) del Politecnico di Bari presso l'area centrale di Agrigento, condotte in accordo con l'Ente Parco Archeologico e Paesaggistico della Valle dei Templi e più recentemente in collaborazione con l'Università degli Studi di Catania (DISUM)¹, avviate a partire dall'edificio porticato a Nord del *bouleuterion*, hanno avuto come obiettivo lo studio e la valorizzazione di una delle principali attestazioni monumentali della città ellenistico-romana. Il complesso architettonico (fig. 1) portato alla

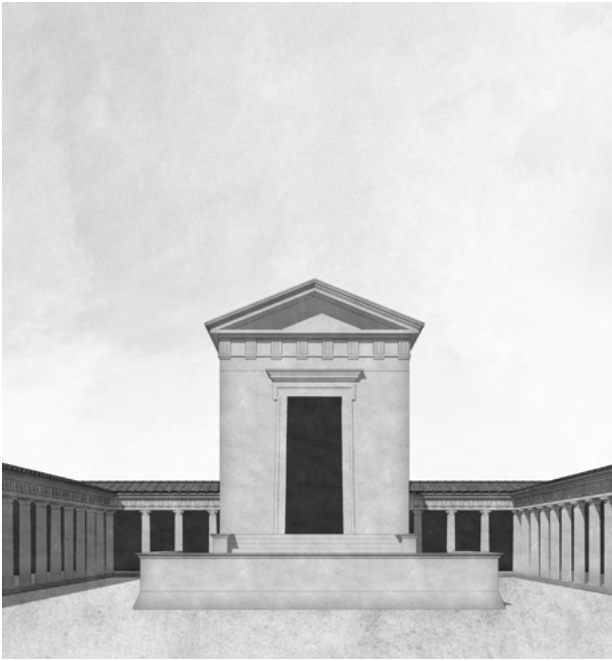
Fig. 3a,b. Complesso del santuario romano, ricostruzione 3D della fase tiberiana: vedute dall'interno del peristilio (Dis. R. Dattoli, G. Giorgio, S. Mallardi, F. Petruzzi, B. Sciancalepore, A. Visaggio 2016 su ipotesi di M. Livadiotti e A. Fino).

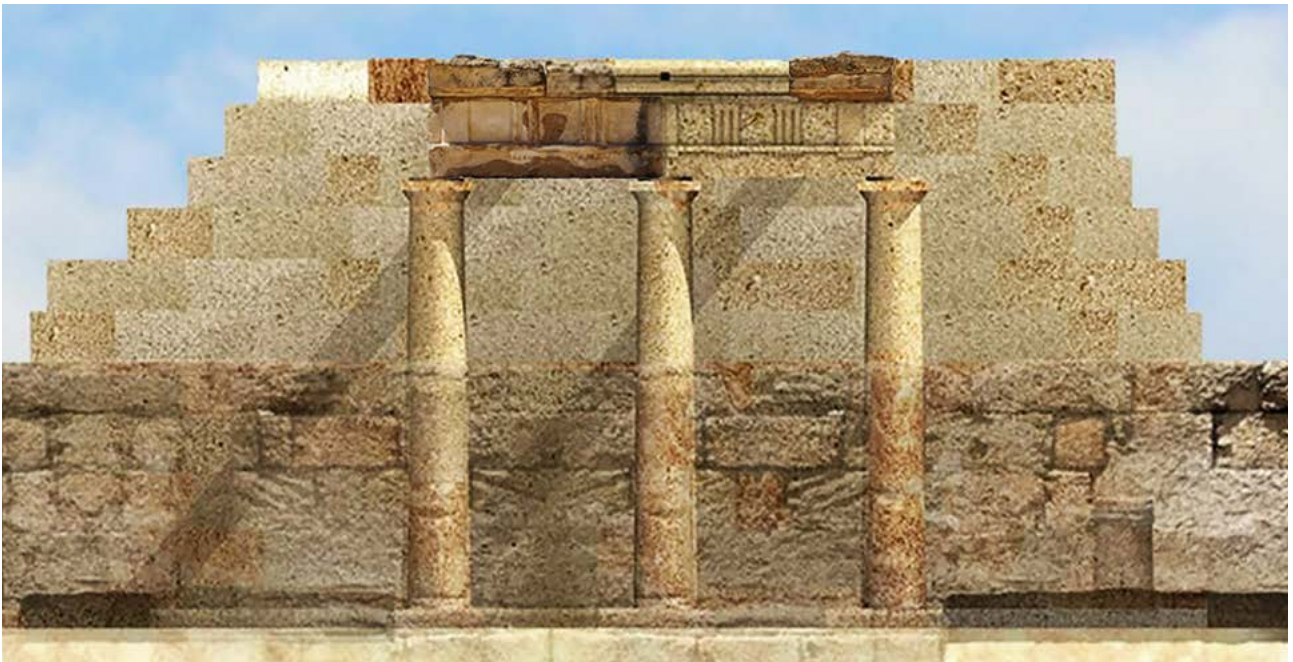
Fig. 4. Agrigento, complesso del tempio romano: ipotesi di anastilosi parziale. Foto-inserimento (dis. dell'A.).

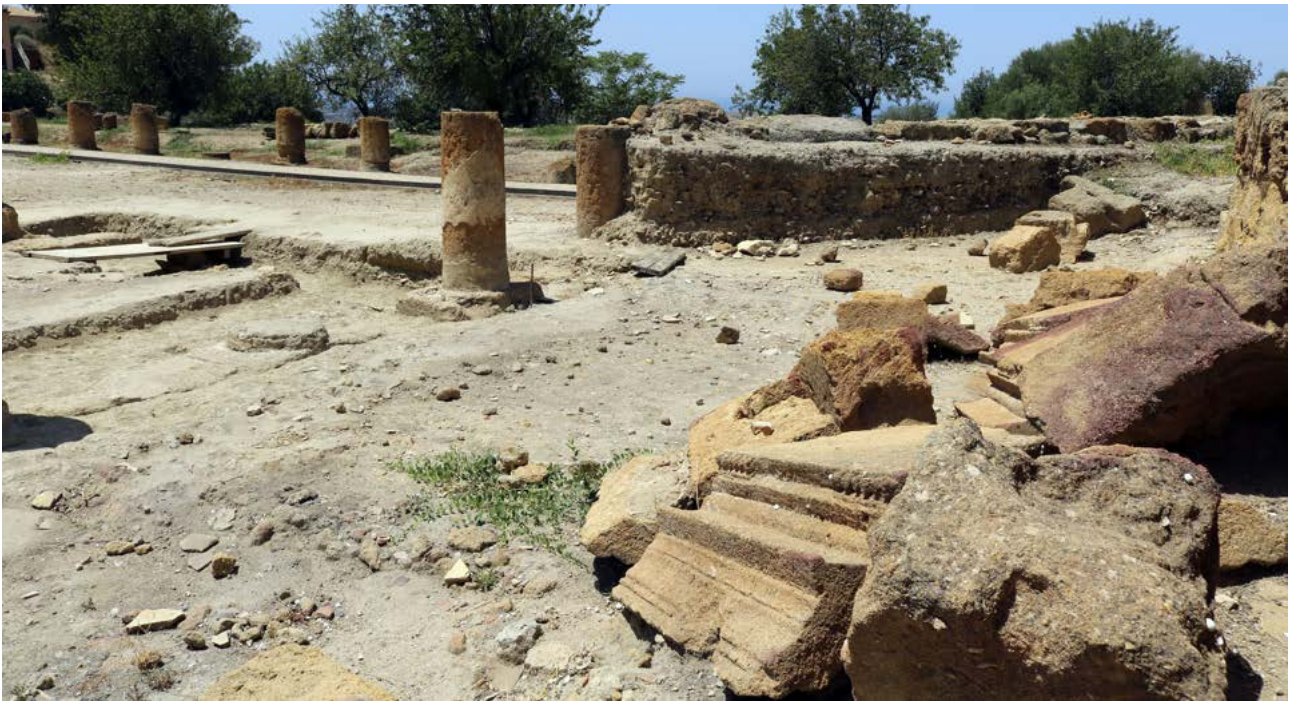
Fig. 5. Agrigento, complesso del tempio romano: veduta da sud del portico nord con i blocchi di coronamento del muro di fondo in crollo (foto A. Fino).

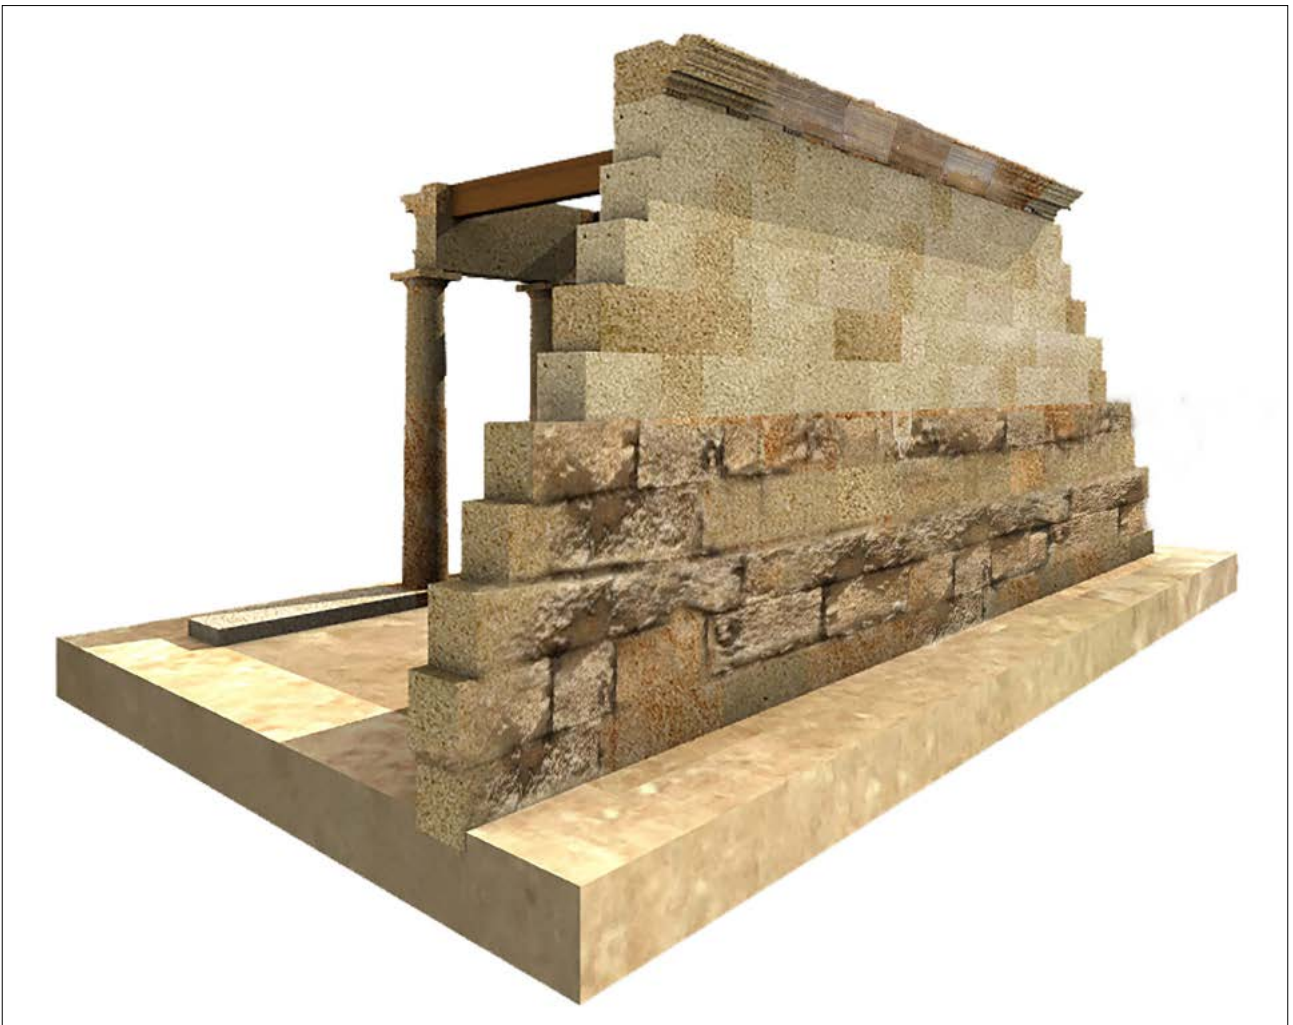
Fig. 6. Agrigento, complesso del tempio romano: ipotesi di anastilosi parziale. Veduta del muro di fondo del portico nord dalla strada con l'inserimento delle cornici di muro (dis. dell'A.).

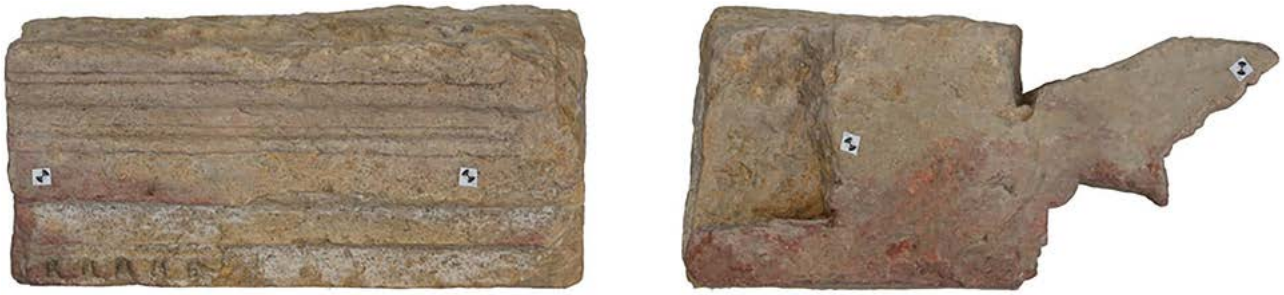
Fig. 7. Agrigento, complesso del tempio romano: rilievo fotogrammetrico di uno dei blocchi di coronamento del muro di fondo ritrovati in stato di crollo (elaborazione dell'A. da rilievo di F. Agnello, Università di Palermo, 2018).

Gli approfondimenti relativi al settore nord sono proseguiti anche nelle successive missioni del DICAR fino al 2017, proprio per chiarire la configurazione dei portici di fase tiberiana, in ragione della possibilità di realizzare un intervento di anastilosi parziale del portico su questo versante (fig. 4). Già al termine della prima campagna del 2014 era emerso dagli scavi del settore settentrionale un numero cospicuo di frammenti architettonici ben conservati (fig. 5). Questi elementi in giacitura di crollo nel portico sono stati rilevati, studiati e attribuiti, già in questa occasione, al coronamento del muro di fondo del portico nord (fig. 6). Conseguentemente, il prospetto sulla strada settentrionale ha restituito un’apparecchiatura isodoma composta da dieci filari di blocchi quadrati, alti circa cm 50, e delimitata superiormente da un architrave dorico caratterizzato da *taenia*, *regulae* e *guttae* e da una cornice ionica desinente in una sima a doppia gola rovescia, impostata su un ovolo (fig. 7).

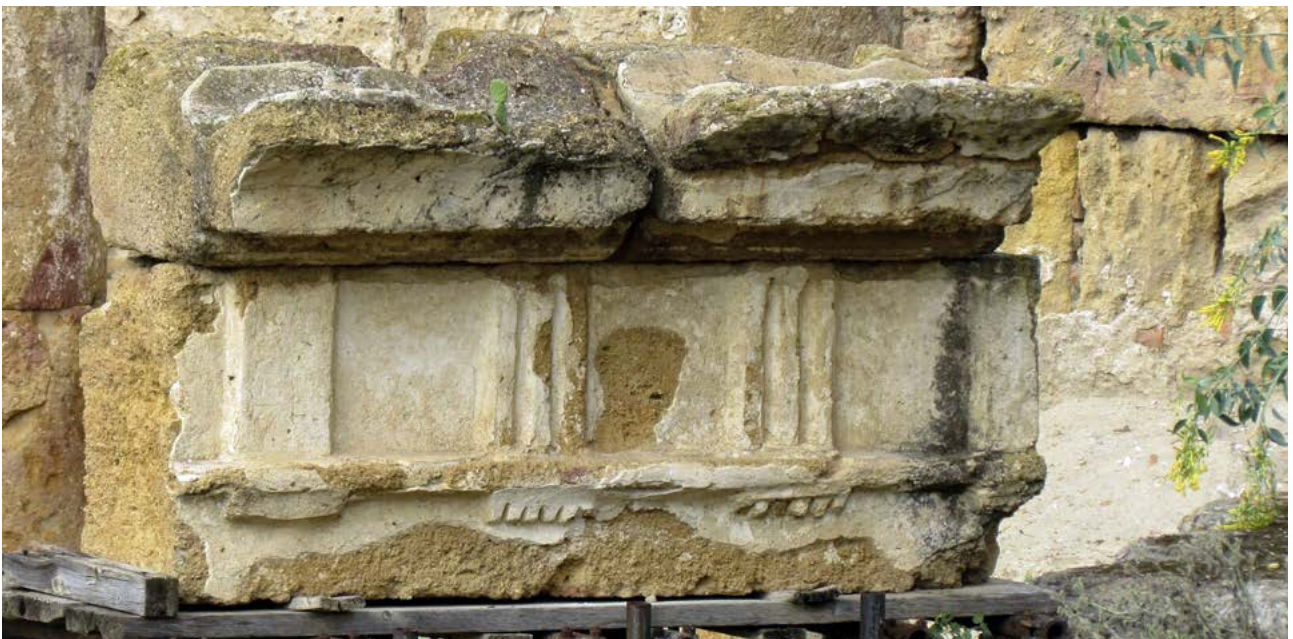
Fig. 8a,b,c. Agrigento, complesso del tempio romano: a. capitello dorico Cat. n.8 (ril. e dis F. Petruzzi); b. elemento architrave-fregio Cat. n. 12. Si noti l'alternanza, tra le metope, di triglifi ed elementi lisci (ril. e dis. V. Santoro); c. foto dell'elemento architrave-fregio già impiegato in un'anastilosi indiretta sul Sito (foto A. Fino).

Il portico presenta un ordine dorico i cui caratteri espressivi sono apparsi subito molto difforni dalla sintassi dai modelli più propriamente greci: le colonne prive di scanalature (si veda fig. 2b), composte da tre rocchi in pietra calcarea con fusto piuttosto allungato; i capitelli, inoltre, mostrano un echino fortemente verticalizzato (fig. 8a); infine, la trabeazione, di cui si conserva un esemplare integro con fregio ed epistilio lavorati in un unico blocco, mostra nella successione triglifo-metopa, la presenza di un inconsueto triglifo liscio⁷ (fig. 8b,c).

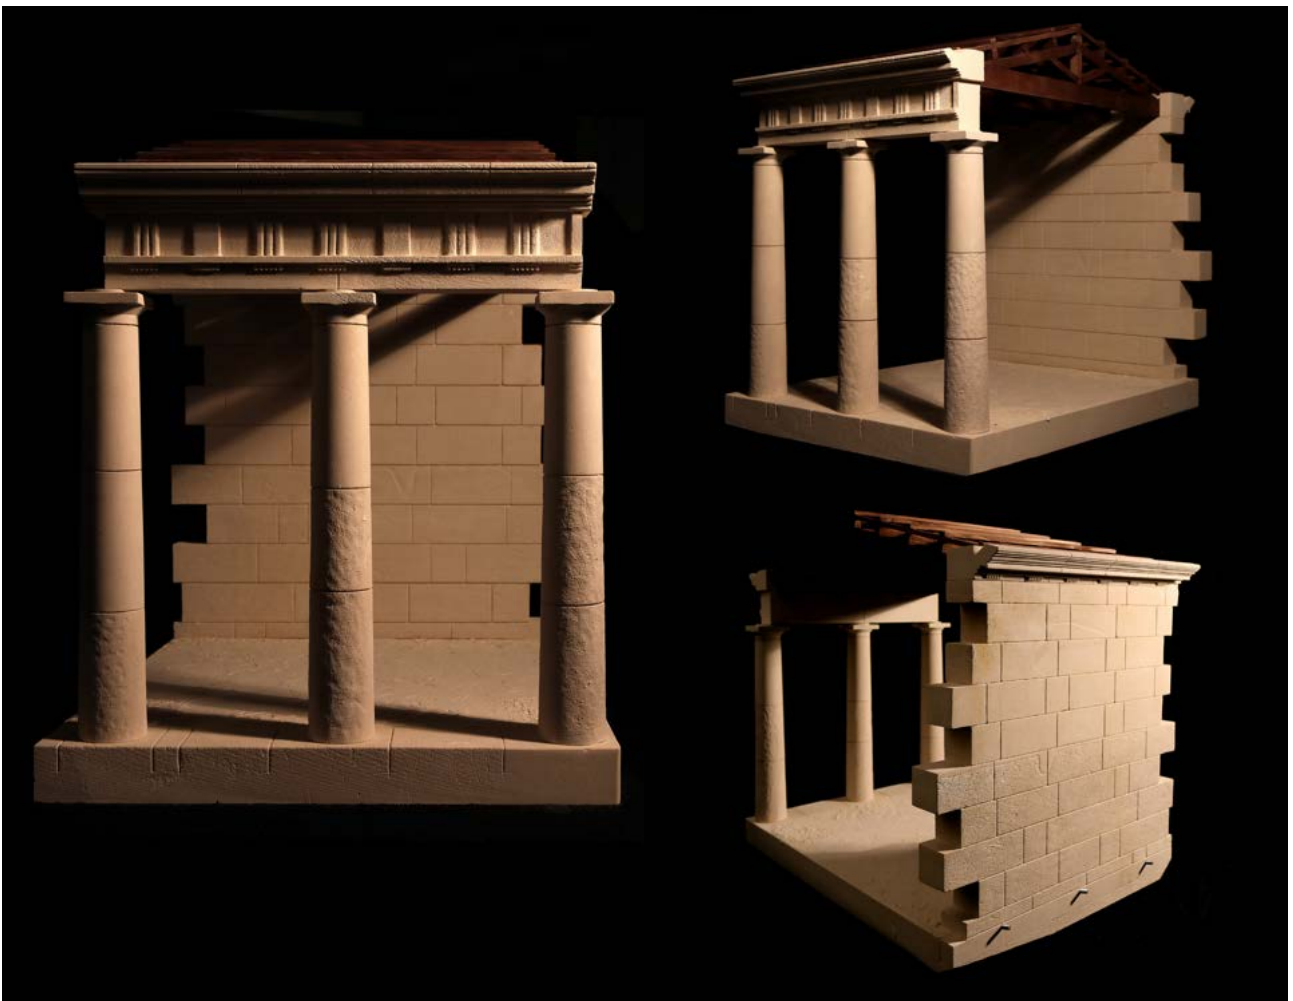
Fig. 11a,b,c. *Maquette* in scala 1:10 di due intercolumni del portico nord del tempio romano (modello realizzato da Pi.Mar. srl).

Nell'ambito del progetto, al termine della missione del 2017, per approfondire la conformazione della capriata e l'ipotesi di anastilosi parziale del portico nord, con cui si proponeva di circoscrivere l'intervento a soli due intercolunni, proprio in ragione del rinvenimento dei frammenti in prossimità delle colonne 8, 9 e 10, a partire da Ovest (fig. 10), è stata realizzata ed esposta al Salone del Restauro di Ferrara una *maquette* in pietra in scala 1:10 (fig. 11a,b,c)¹³.

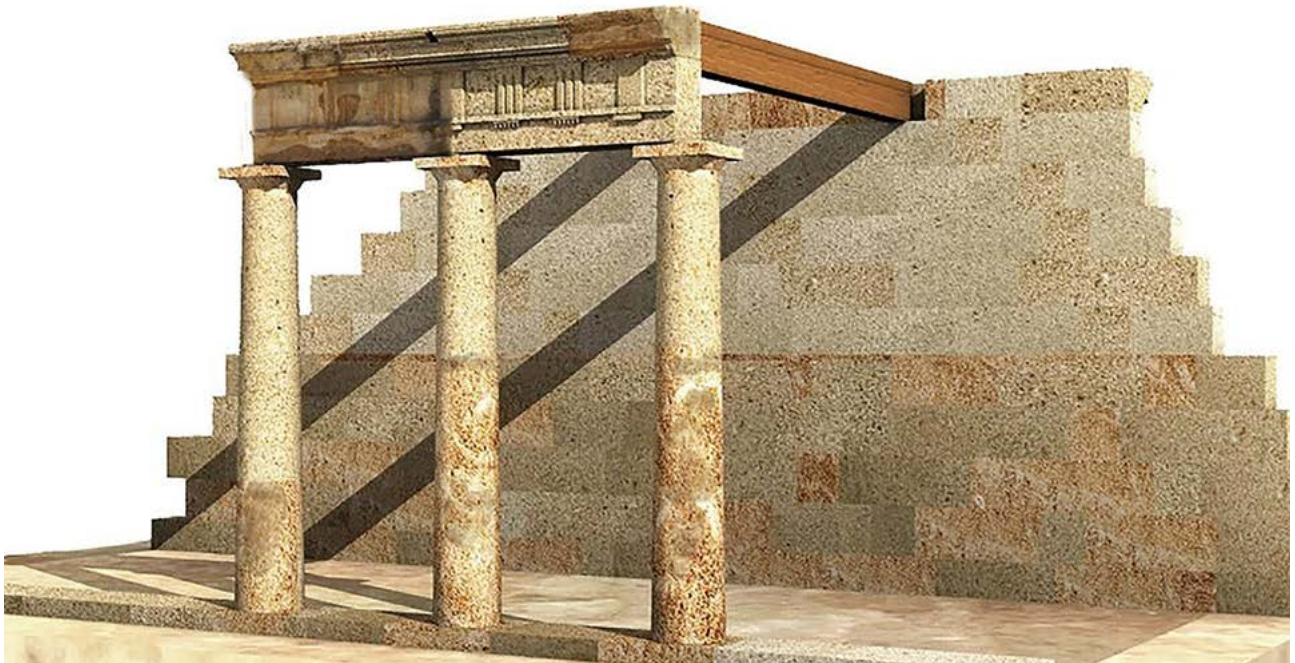
Fig. 13. Agrigento, complesso del tempio romano: ipotesi di anastilosi parziale. In basso, restituzione fotogrammetrica di cinque cornici di muro rinvenute in stato di crollo (dis. dell'A.).

È stato ricostruito il muro di fondo per un'altezza di m 4,91 e per un tratto di m 8,93 utilizzando blocchi di nuova realizzazione allo scopo di ricollocare *in situ* le cornici sommitali ritrovate dallo scavo in crollo ai piedi del muro. Ogni cornice è stata, quindi, ricollocata nella posizione originaria o omologa a questa, in base all'analisi degli incassi per travi presenti sul letto di attesa e sul retro di ciascun frammento, tenendo conto anche della sequenza delle *regulae*, per quanto le cornici pertinenti la fronte su strada del portico del muro di fondo. L'insieme dei dati ha permesso di riposizionare, in successione contigua, cinque elementi originari, corrispondenti nella realtà a una lunghezza complessiva di circa m 5,00 (fig. 13).

L'anastilosi è infatti una specifica attività di restauro, particolarmente frequente in ambito archeologico, sebbene possa riguardare l'architettura di ogni epoca, che prevede l'assemblaggio degli elementi "a secco", ovvero senza l'applicazione di malta. Tuttavia, spesso non si considera un'altra condizione richiesta all'anastilosi vale a dire la contiguità più che la completezza dei frammenti che s'intende ricollocare, ed eventualmente integrare. "La legittimazione di questa tecnica risiede proprio nel fatto che la ricollocazione «meccanica» dei diversi elementi ha un fondamento oggettivo, come la ricomposizione incontestabile dei frammenti di un vaso antico".¹⁵ Nel caso del portico nord, in fase di verifica di fattibilità dell'intervento, le cornici assemblate pertinenti al coronamento del muro rispondevano a questa particolare condizione di "contiguità" (cfr. fig. 13).

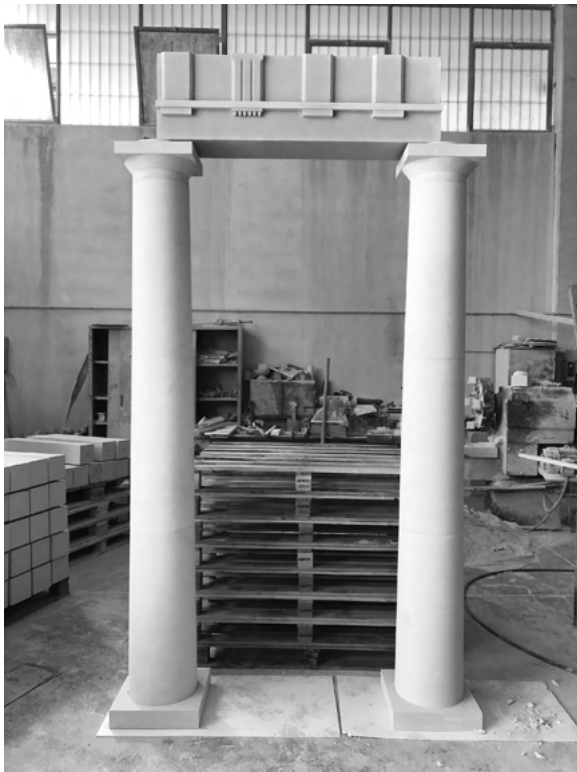
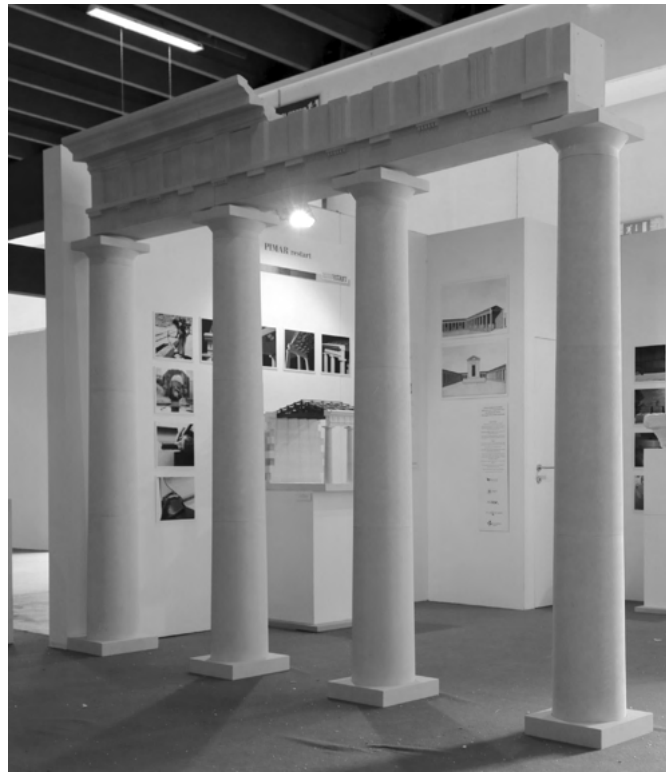
Fig. 16a,b. Agrigento, complesso del santuario romano: ricostruzione di una porzione del modello in scala reale per sottoporlo a prove di stabilità in laboratorio (realizzato da Pi.mar. srl in collaborazione con il DICAR - PoliBa).

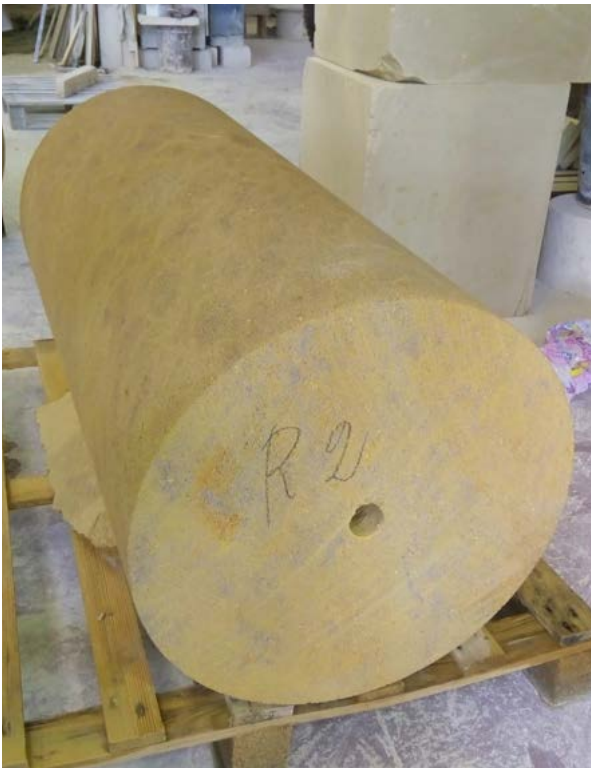
Fig. 17. Agrigento, complesso del santuario romano: ipotesi di anastilosi parziale. Ricostruzione di un rocchio di colonna in scala 1:1, sulla base dei rilievi 3D (realizzato da Pi.mar. srl).

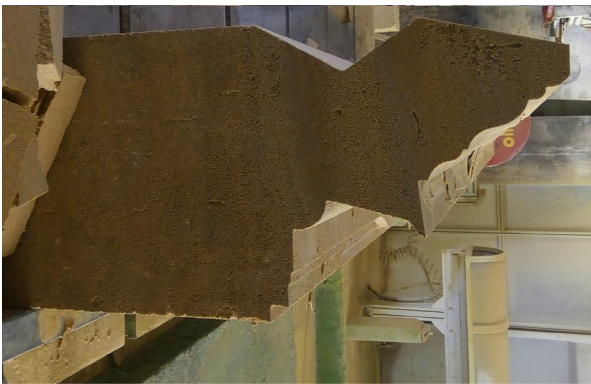
Fig. 19. Agrigento, complesso del santuario romano: ipotesi di anastilosi parziale. Ricostruzione di una cornice del muro nord in scala 1:1, sulla base dei rilievi 3D (realizzato da Pi.mar. srl).

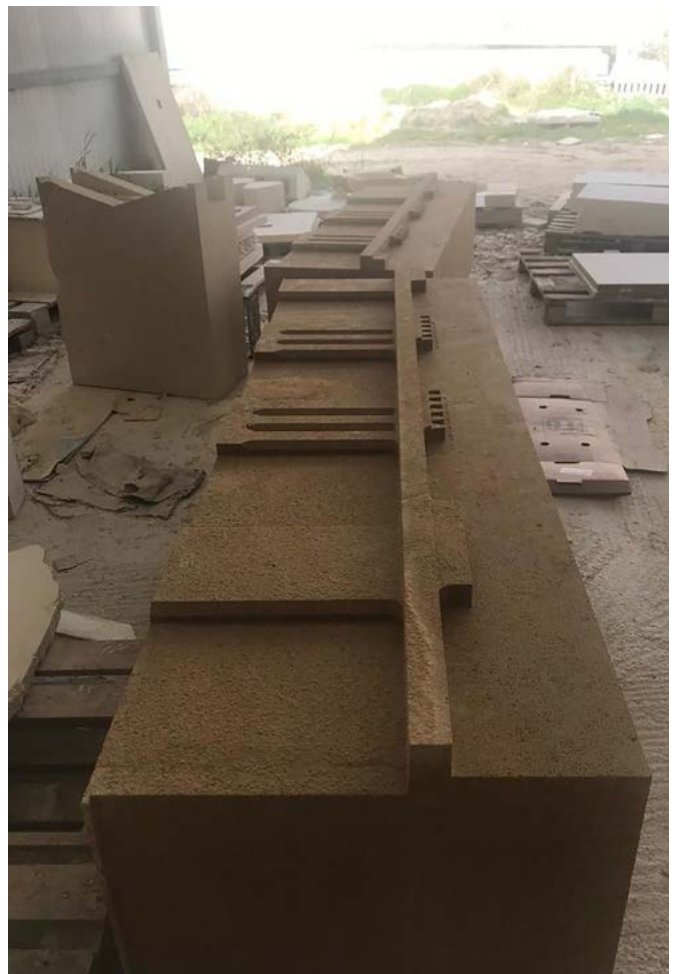
Fig. 20. Agrigento, complesso del santuario romano: ipotesi di anastilosi parziale. Ricostruzione dell'architrave-fregio in scala 1:1, sulla base dei rilievi 3D (realizzato da Pi.mar. srl).
